## **Экспертное заключение**

по результатам эксплуатации  
покрытия ЕНС для поручней эскалаторов

Отчет № 03\_008

| Место: | C&A магазин, г. Кобленц, Германия |

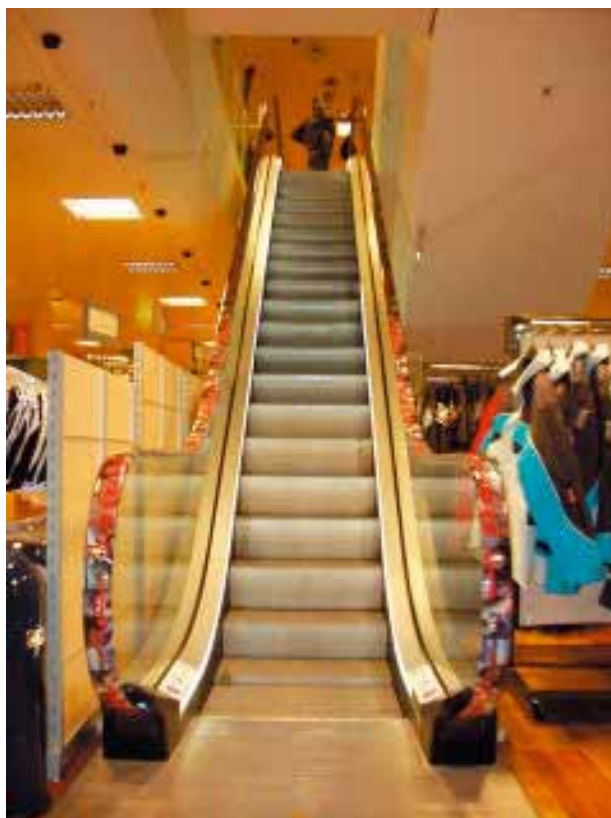
**Рис. 1**

Эскалатор (рис. 1) находится в превосходном состоянии и периодически проходит положенное техническое обслуживание в специализированной фирме. Все технические элементы, приводящие поручни эскалатора в движение, соответствуют всем требованиям производителя и находятся в рабочем состоянии. Отрицательного воздействия работы технических элементов на поручни эскалатора не обнаружено (рис. 2,3).

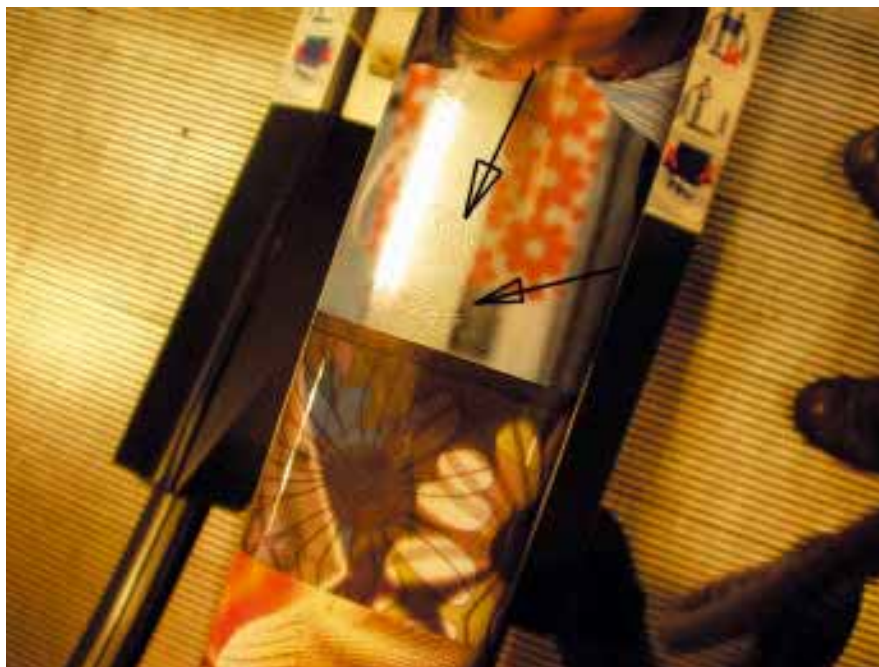
**Рис. 4**

Когда покрытие наносится на поручни эскалатора, то могут образовываться небольшие воздушные пузырьки, в результате чего поверхность может стать более шероховатой. (рис. 4). Вместе с тем, продолжительные испытания показали, что подобный «дефект» не приводит к повреждению или преждевременному отслаиванию покрытия.

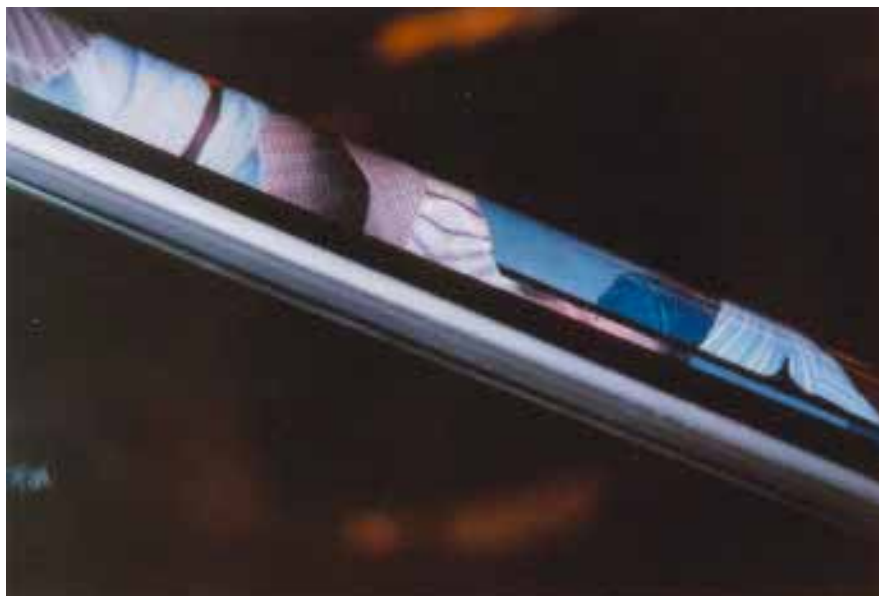
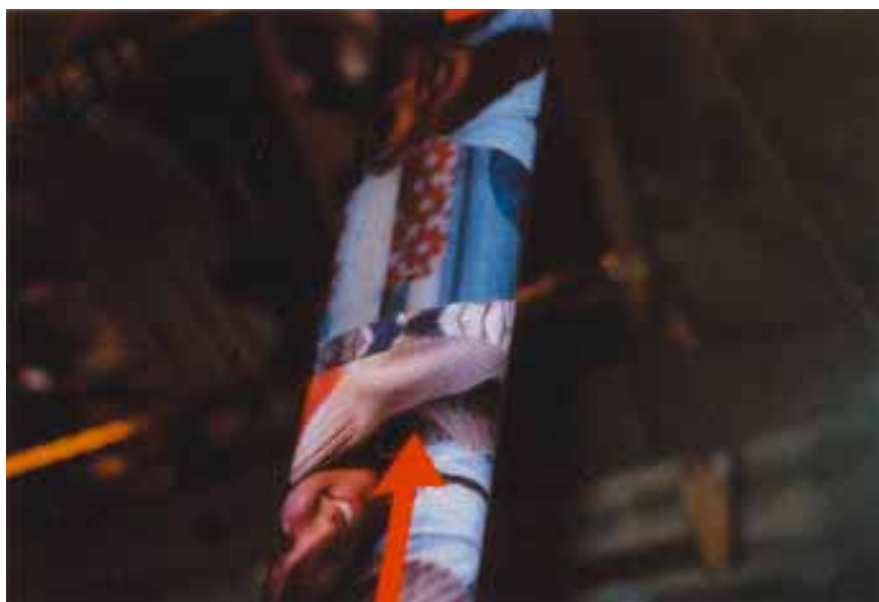
Специальное внимание было обращено на те места, где части покрытия были наложены одна на другую в местах стыков и демонстрировали в некоторых случаях некоторое расхождение, предположительно из-за постоянно повторяющейся нагрузки при сгибании поручня. Так в середине периода испытаний на правом поручне были зафиксированы места расхождения покрытия на стыках (2-3 мм). Истинной причиной таких расхождений кусков покрытия явились действия некоторых пассажиров эскалаторов, которые предпринимали безуспешные попытки содрать пленку. Эти случаи ясно продемонстрировали высокую устойчивость покрытия по отношению к действиям вандалов. Практически невозможными оказались попытки отделить пленку от поручня эскалатора из-за очень прочного прилегания. Попытки одного из вандалов оторвать большой кусок покрытия закончились тем, что удалось отсоединить совсем небольшой кусок, за который он пытался тянуть. После акта вандализма края поврежденного участка покрытия были мягкими, не имели острых краев, не было абсолютно никакого риска пораниться для пассажиров эскалатора. Поврежденный участок можно было легко обработать, используя режущий инструмент (рис. 5, 6, 7).

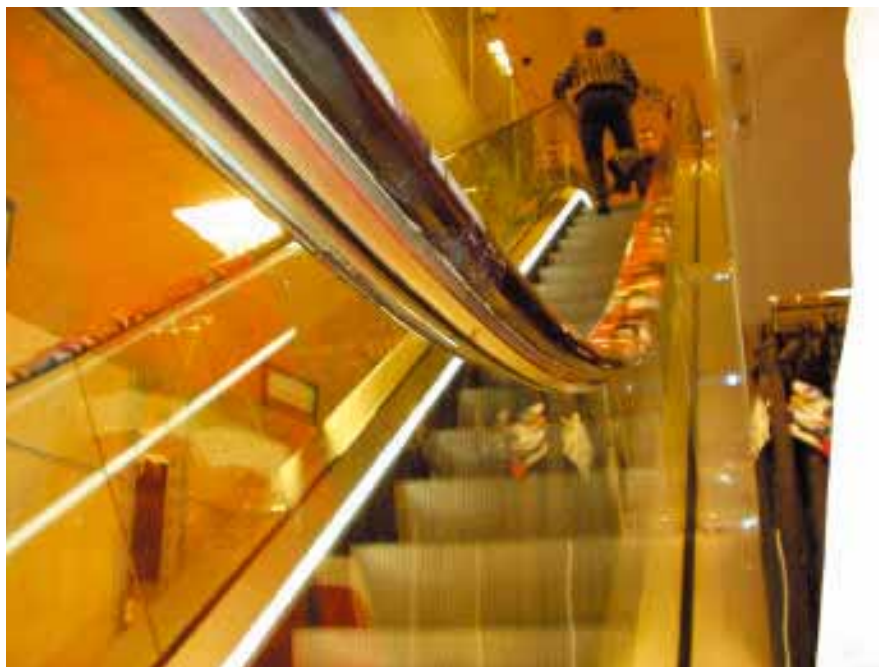
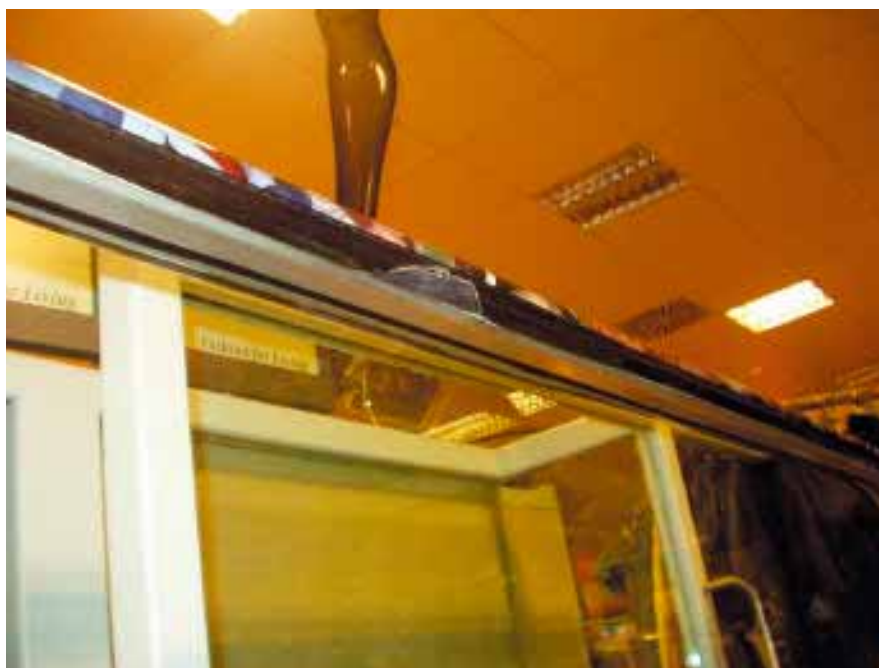
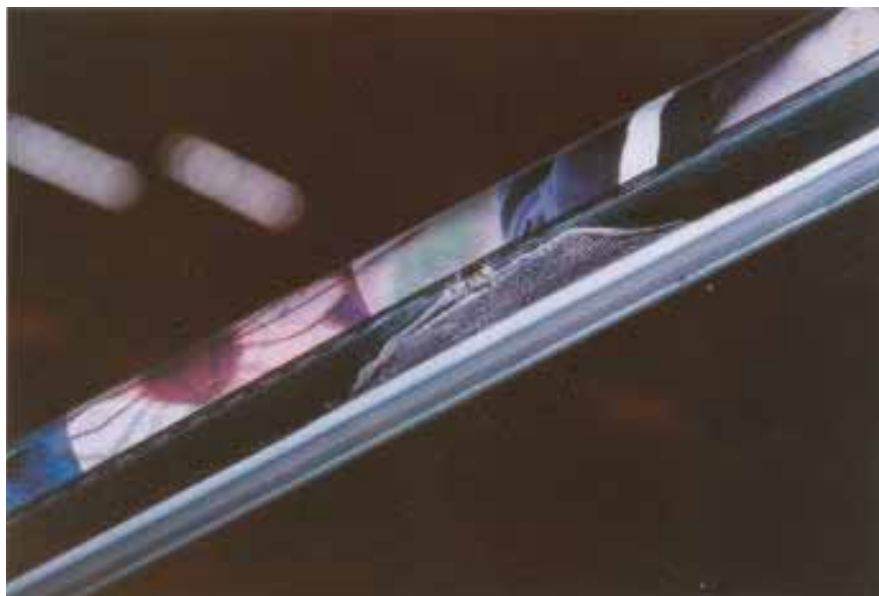
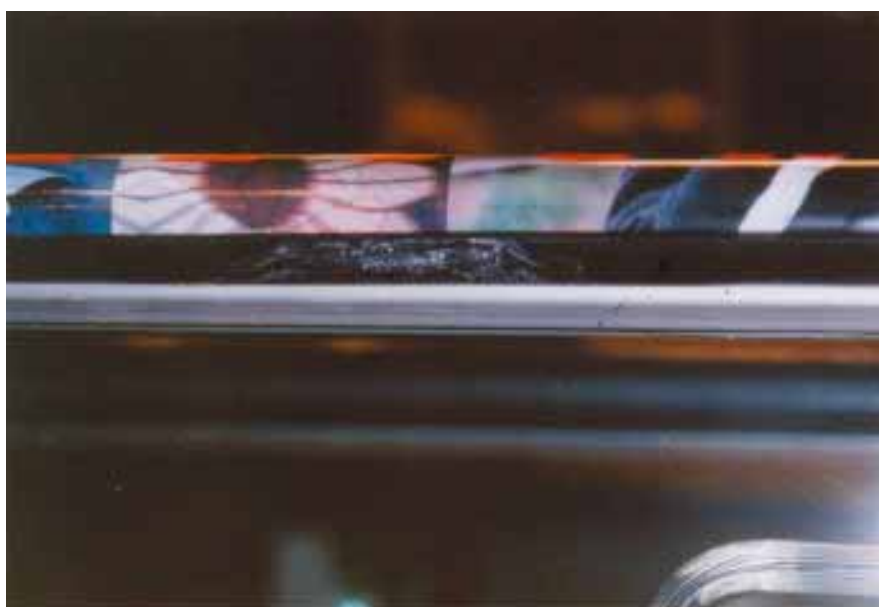
Для примера, состояние стыков покрытия на тех участках поручней эскалаторов, где состояние поверхности не было идеальным, не вызывало никаких вопросов (рис. 8,9,10,11).
